# Keski-Suomen parantola

Rakennushistoriallinen selvitys

Arkkitehtitoimisto ark-byroo 30.9.2009

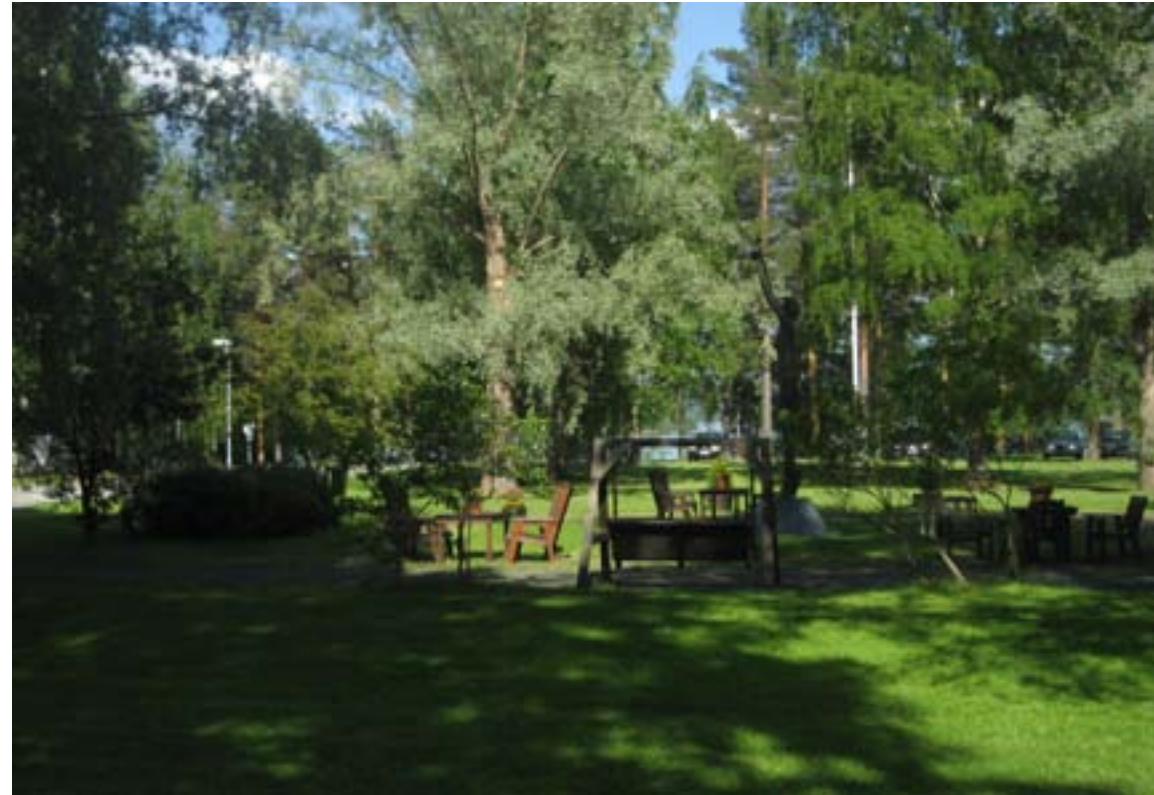
*Allas on purettu 1990-luvulla, jolloin paikalle on tuotu Marjatta-veistos. Kuva Sami Heikinheimo, ark-byroo.*

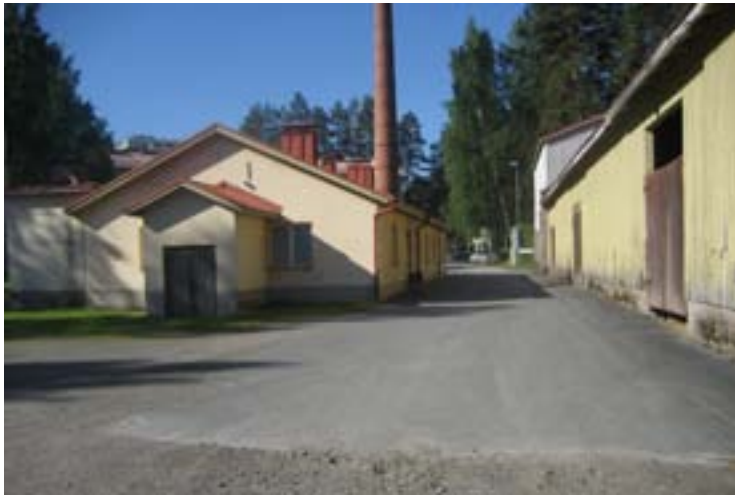
f

- f. Vanha sikala on osa huoltopihojen miljöötä ja vaakasuunatisena mittakaavaa määrittävä ympäristötekijä. Lämpökeskuksen piippu on vertikaali maanmerkki.
- g. Suuret säiliöt sekoittavat pihojen mittakaavaa ja samoin kuin ylikorkea talousrakennus 04.
- h. Tämä diagonaalinen reitti rakennusten 03 ja 01 välillä on vakiintunut ja peräisin alkuvaiheesta.
- i. Huoltopihojen läpi kulkeva polveileva reitti sijoittuu luontevasti rinteeseen alle ja muistuttaa kovasti perinteistä kylän raittia.

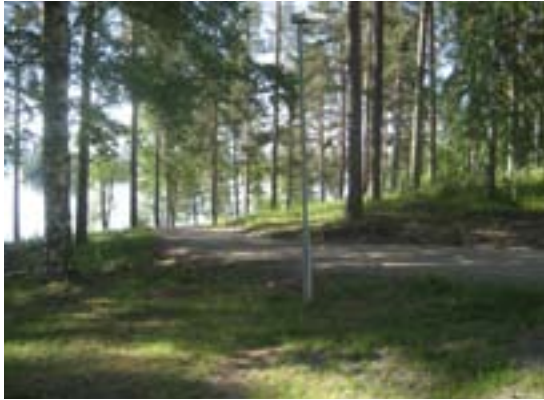
*a*

- a. Päärakennukselta kaartuen rantaan johtava kävelyreitti.*
- b. Potilaiden kävelyreitti, josta on muodostunut pihatie 1950-luvulla, yllääkärin talon kohdalla.*
- c. Tässä kohdassa saunan läheisyydessä on ollut rantalaituri, mutta ei päälaituri.*
- d. Näkymä kuvan c laiturilta etelää kohti.*

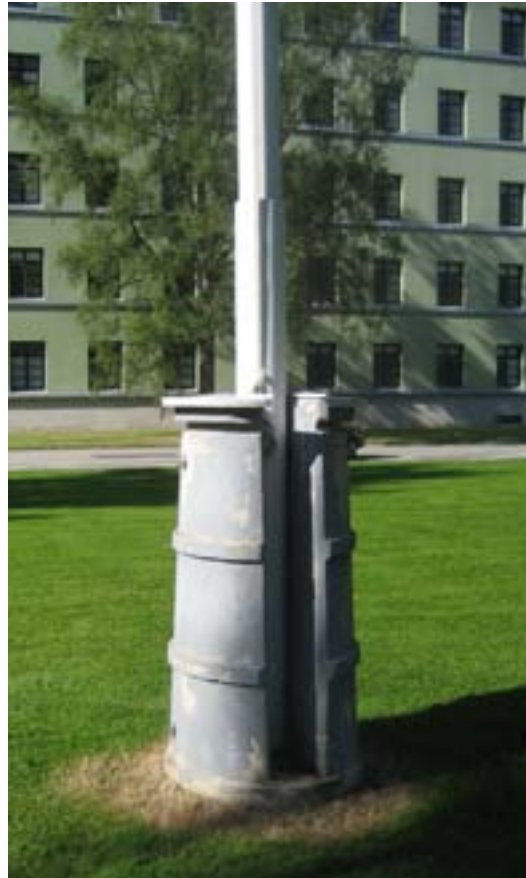
**Lipputangon jalustat. Kuva Sami Heikinheimo, ark-byroo.**

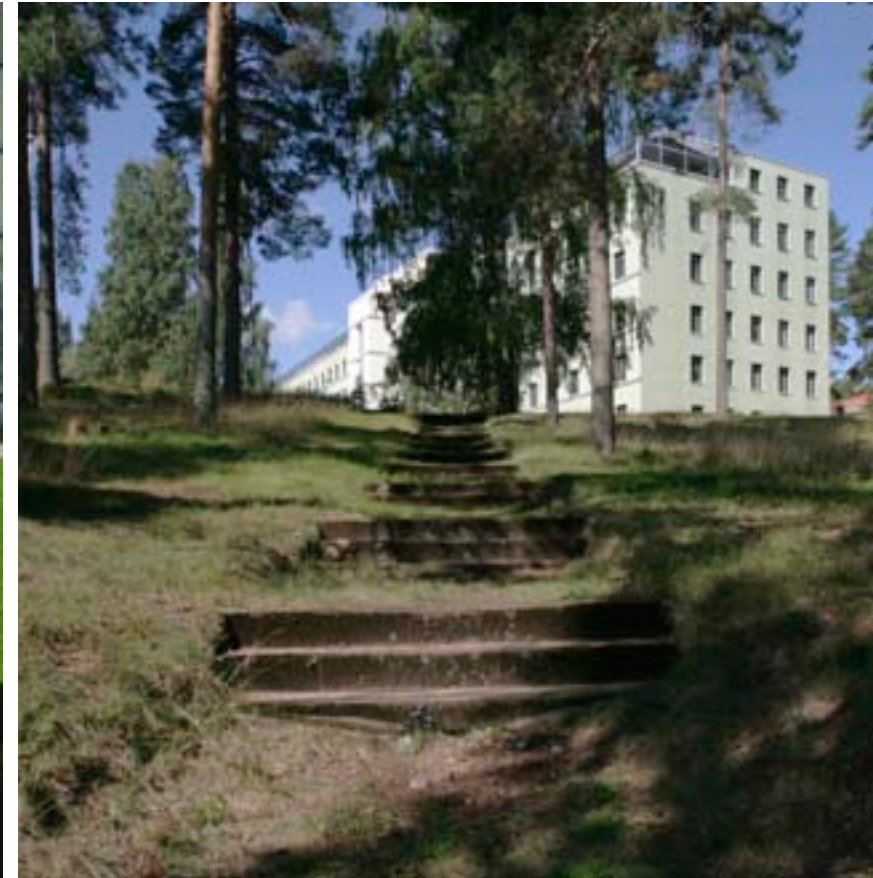
**Kiviportaatt. Kuva Sami Heikinheimo, ark-byroo.**

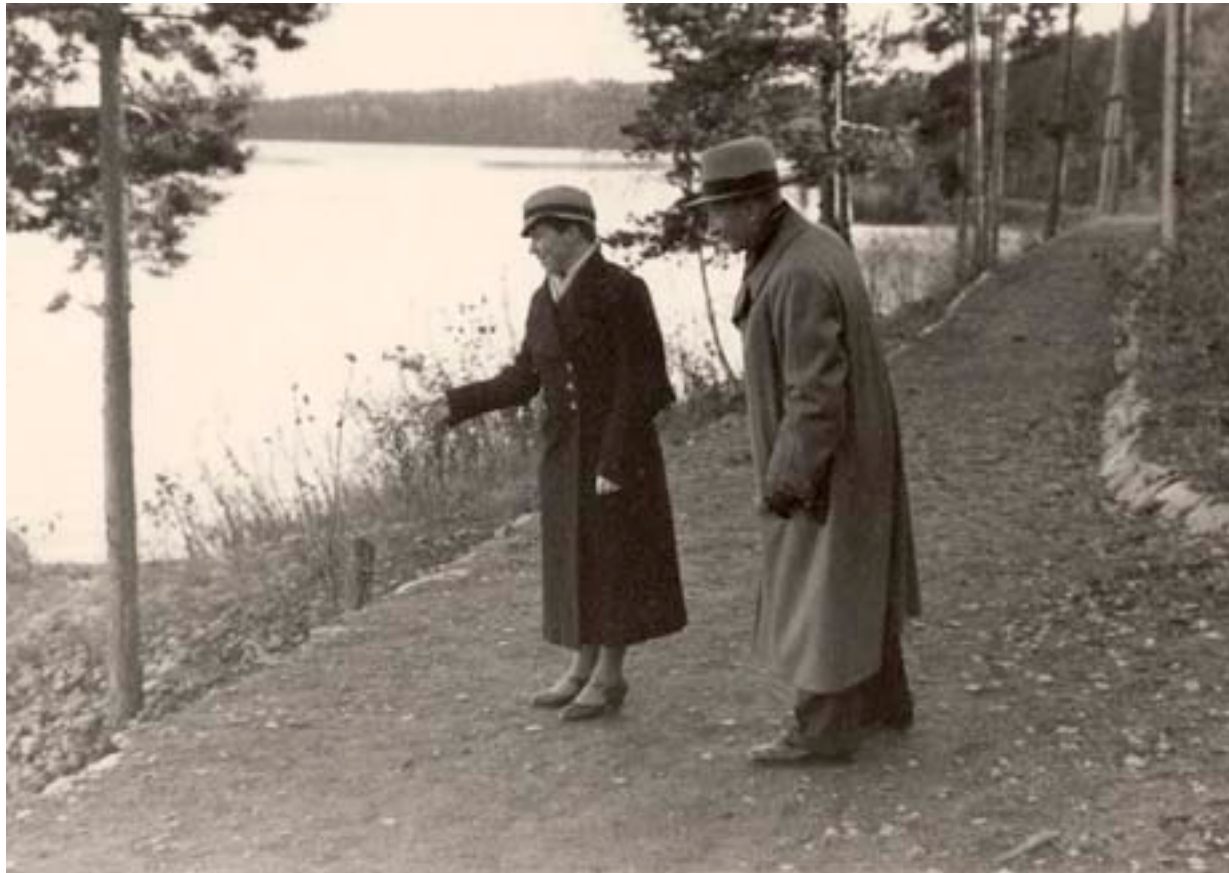
Kuvassa näkyy hoidettu hiekoitettu rantareitti, joka on molemmista reunoistaan kivetty. Potilaille oli varattu jaloittelumahdollisuuksia päärakennuksen välittömään läheisyyteen ja rantaan. Kävelyretket olivat osa hoitoa. SMK 19\_23.

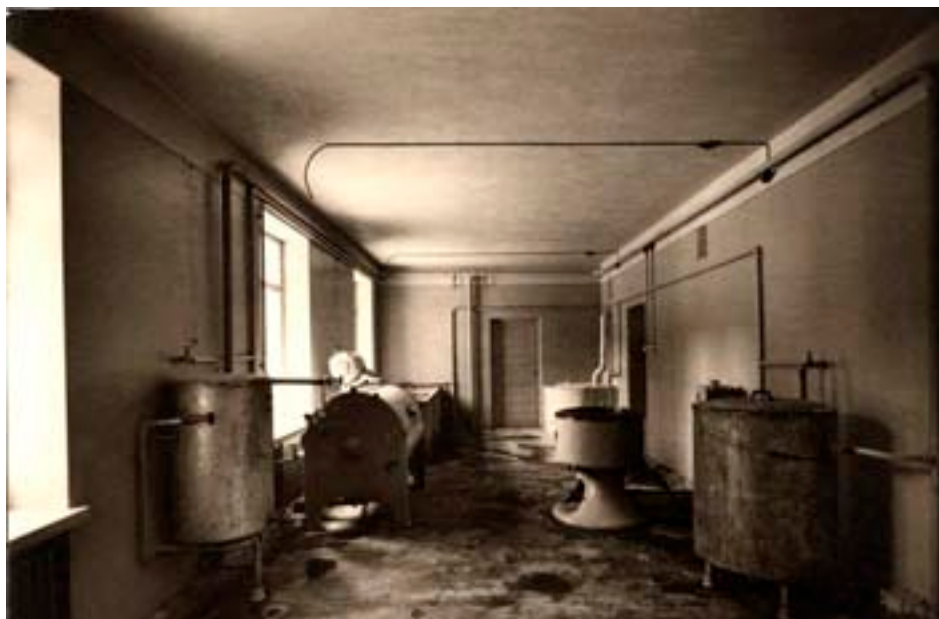
*Parantolan lämpökeskus 1930-luvulla. Polttoaineena käytettiin halkoja. Päärakennuksessa oli vesikiertoinen keskuslämmitys, ja mahdollisesti höyrykeskuslämmitys, jolla rakennus saatiin nopeasti lämpimäksi. Kuvalähde SMK 19\_45.*

*Lämmitys, vesi ja ilmastointi:* Päärakennus ja talousrakennus 04 olivat saman painovoima matalavesi-järjestelmän piirissä. Päärakennuksessa oli osittain höyrylämmitys sellaisissa tiloissa, joita haluttiin lämmittää nopeasti. Tällaisia tiloja ovat olleet todennäköisesti hallimakuutarpeiden säilytystilat ja itse hallit. Päärakennuksen ja talous-

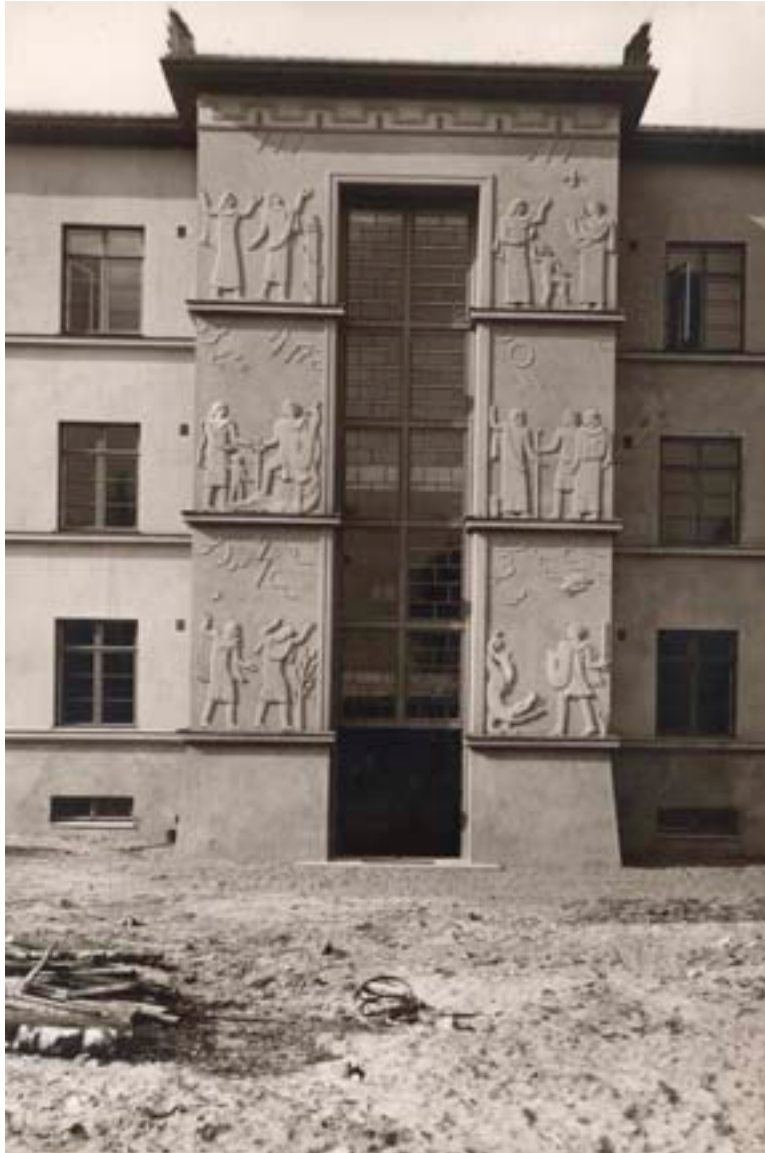
**Gunnar Finne ammensi reliefiensä aiheet Raamatusta. Portaan ikkunatyypin muutettiin funkis-asuun 1939. Kuvan on ottanut valokuvaamo Päijänne 1930-luvun alussa. SMK 19\_25.**

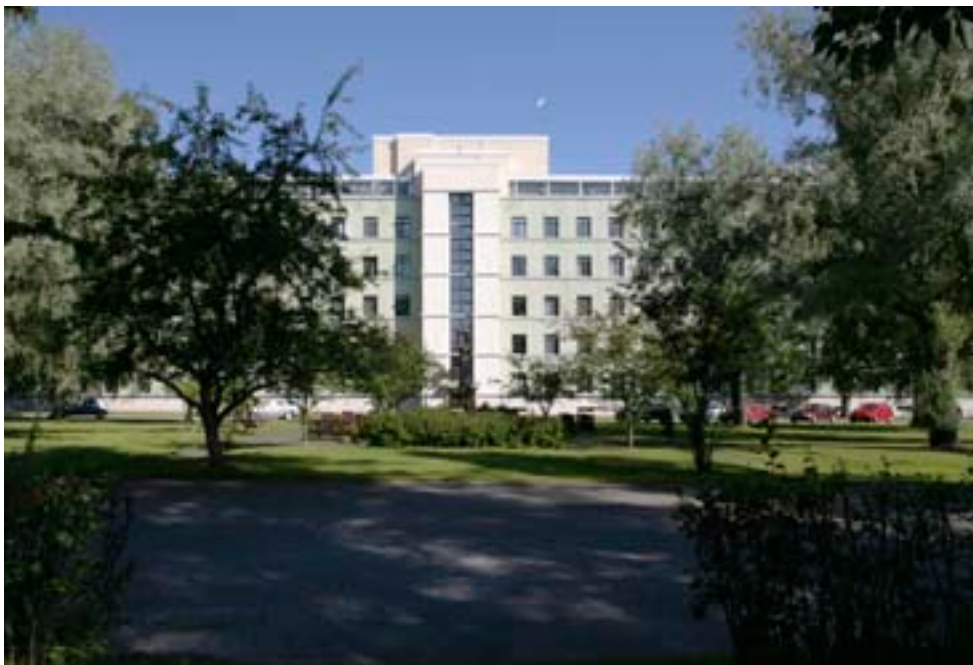
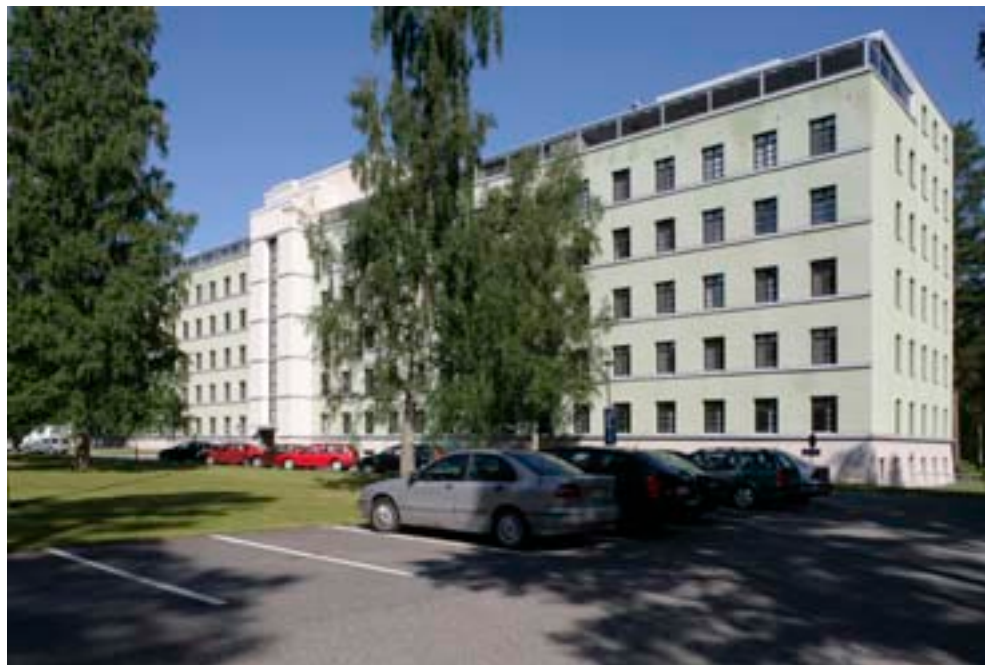
Alkuperäisasussaan pääsisäänkäyntiä korostava keskirisaliitti oli kolmikerroksinen ja reliefein koristeltu. Sen räystäään ulkokulmia korostivat acanthus-aiheiset koristeet. 1939 asussa risaliitti oli neljä ja puoli kerrosta korkea. Korotusosa oli sileää rappausta. Risaliitin alkuperäinen kolmikerroksinen ikkuna vaihdettiin uuteen 1930-luvun lopulla. Samalla sisäänkäynnin eteen rakennettiin

betonilippa ja sivupielet verhottiin ruostumattomasta teräksestä tehdyllä levyllä. Lakattu puuovi sai sen nykyisen funkis-ilmeen. Pääsisäänkäynnin funkis-katos on kokonaisuutena säilynyt teräslevytettyine pielineen. Nykyisin ikkunat jäivät syviin aukkoihin. Uusitut ikkunat ovat kahdeksanruutuisia kuten alkuperäisetkin ikkunat. Nykyiset ikkunat ovat tummaksi petsattuja puuikkunoita

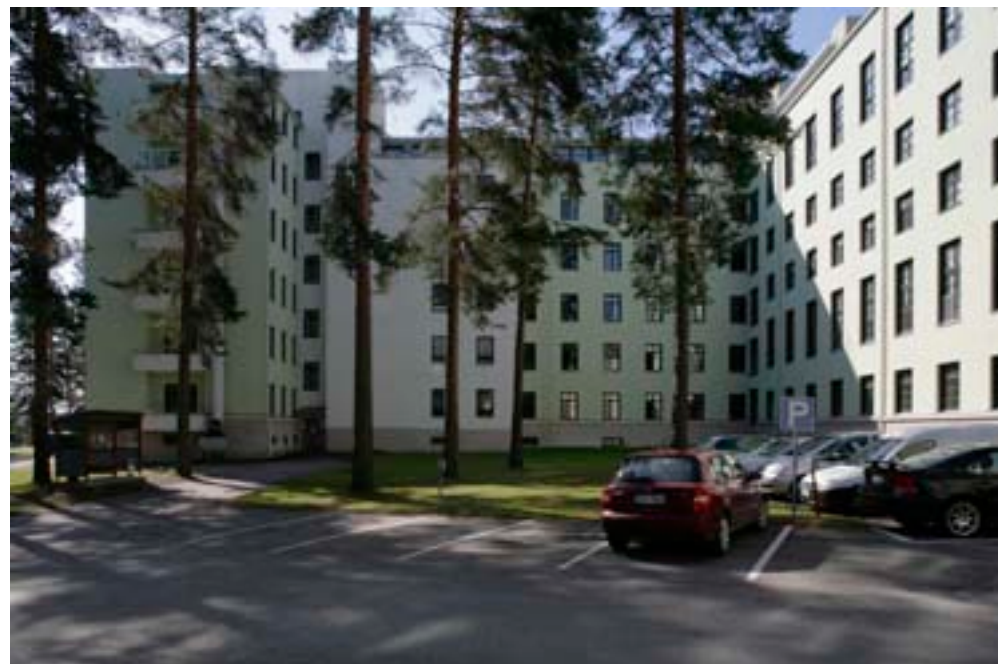
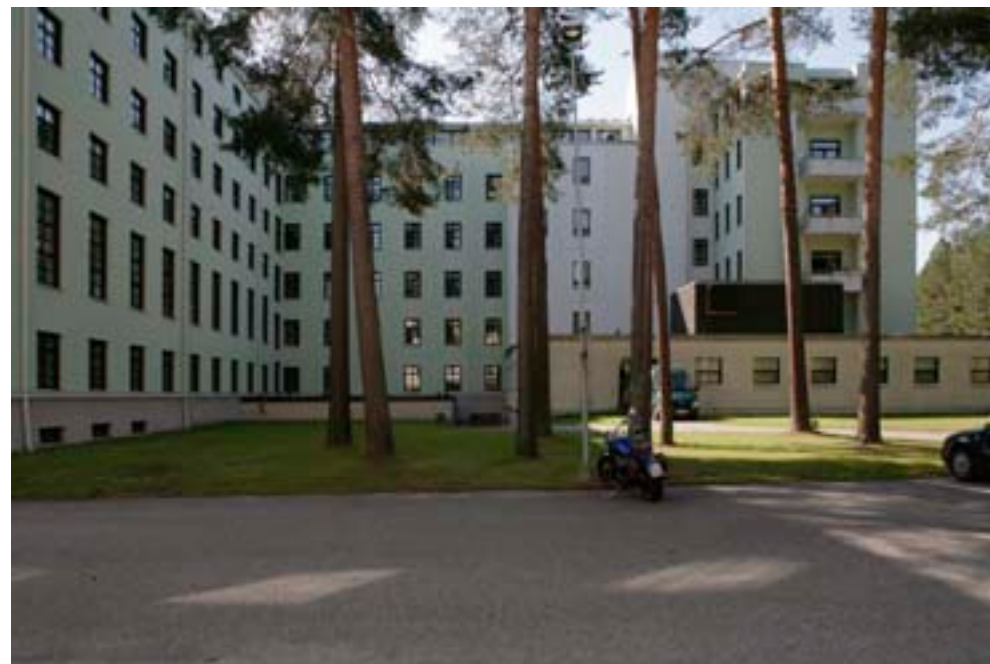
### Itäpääty

Kerroksen korkuinen sokkeli on säilynyt alkuperäisenä. Sen keskellä on alkuperäinen käynti kellariin. Päädyssä sijaitsi 1930 alkaen pieni eristysosasto kulkutautipotilaita varten. Sokkelin ikkunat ovat täyskorkeat.

Itäpääty on lämpöräpattu kuten eteläjulkisivu. Siinä ei alun perinkään ollut koristelijoita ik-

kunoiden alla. Kuudennen kerroksen ikkunat ovat kuusiruutuiset ja 1939 asussa ikkunajaon osalta. Muissa kerroksissa, kellari mukaan lukien, ikkunat ovat kahdeksanruutuiset. Kattokerroksessa näkyy lasitettu terassi ja koteloitu lippa.

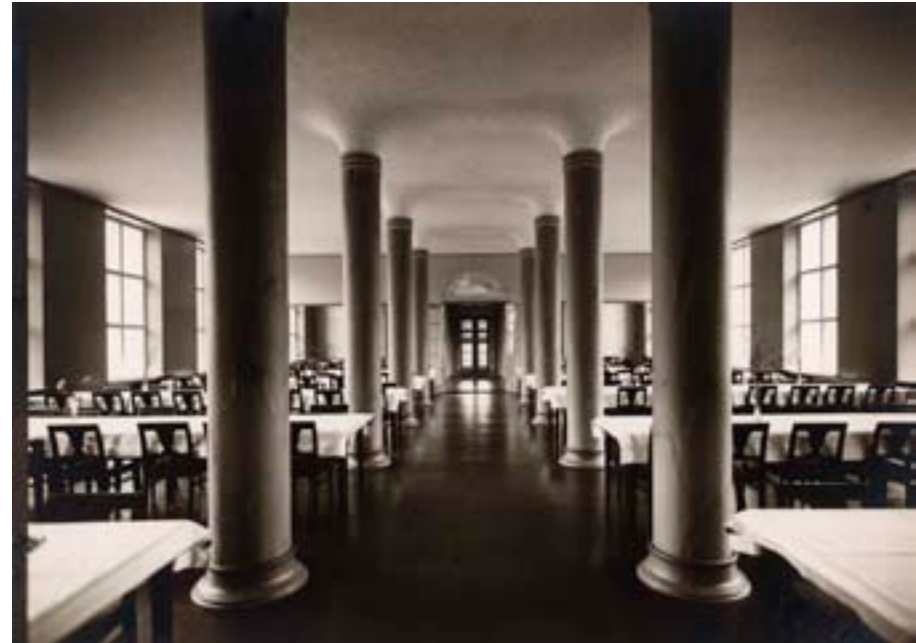
*Parantolan ruokasalissa on kahdeksan sienipilaria, jotka kannattavat korkeata kattoa. Kuvaaja valokuvaamo Päijänne, SMK 19\_41.*

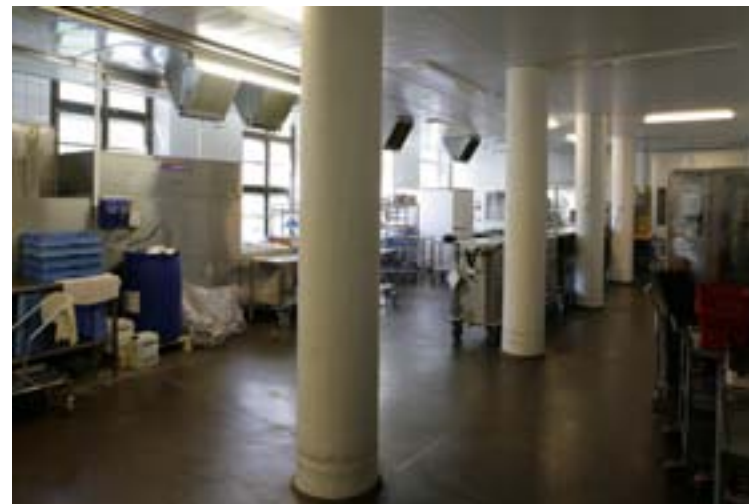
*Sienipilareiden yläosa on jäänyt alaslasketun katon yläpulelle. Sali on palautettavissa. Päärakennus 2. krs 2009. Kuva Sami Heikinheimo, Ark-byroo.*

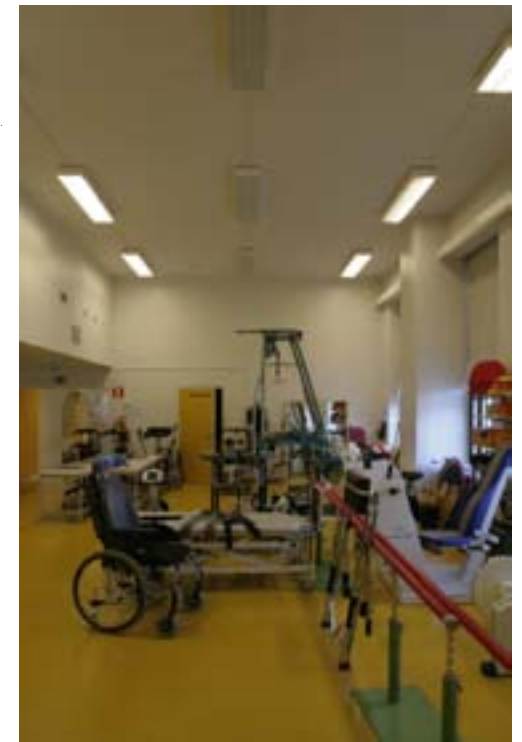
Juhlasalissa on nykyisin kuntosali. Tilajakoa on hieman muutettu, mutta tilan hahmo on säilynyt. Kuva Sami Heikinheimo, Ark-byroo.

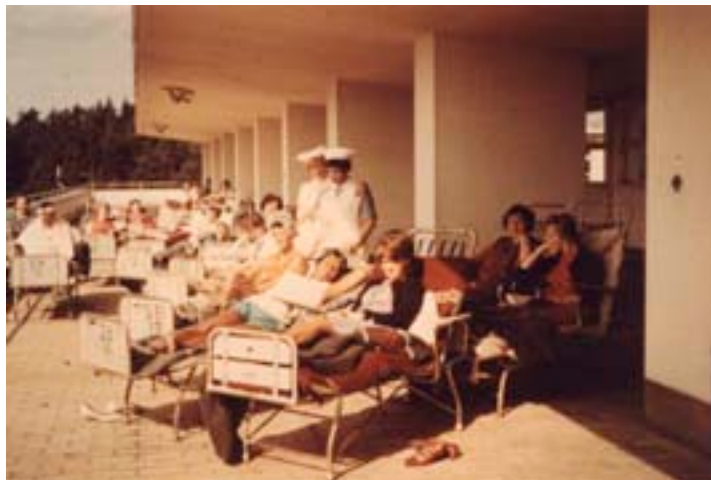
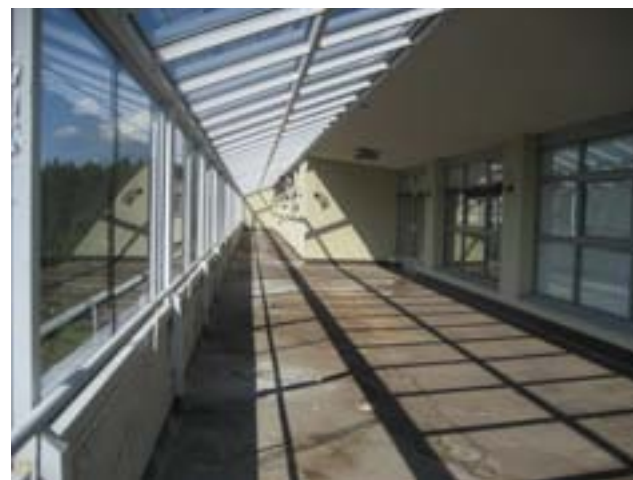
◀◀ **Naisosaston potilaita hallimakuulla  
1960-luvun puolivälissä. Betonilippa on vielä  
alkuperäisessä asussaan. Laatta oli verhottu  
lasittamattomilla keltaisilla uritetuilla klink-  
kereillä, jollaisia käytettiin myös muissa 1939  
valmistuneissa rakennuksissa. SMK 80\_1**

**Kattokerrokseen asennattiin lasitus 1980-lu-  
vun alussa. Kerroksessa on toiminut kahvila  
ja apteekki. Nykyisin kuudennessa kerrok-  
sessa on tyhjää lasitettua terassia ja teknistä  
tilaa. Terassilla on pahat kosteusvauriot, jot-  
ka on helppo aistia hajujen perusteella. Kuva  
Marianna Heikinheimo, Ark-byroo.**

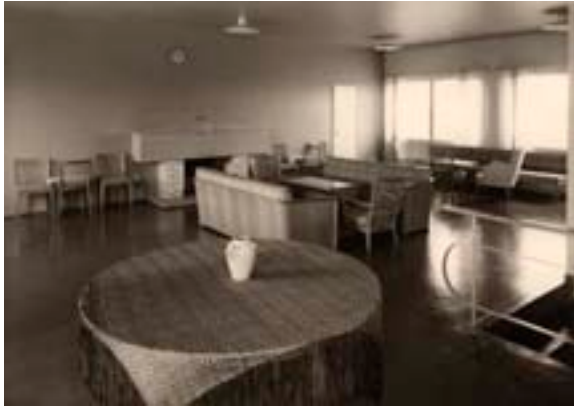
*Seitsemännenn kerroksen näköalahuone oli henkilökunnan, mahdollisesti lääkäreiden kokoontumistila. Se rakennettiin 1939 katolle ja siihen liittyy katto-terassi. Tilakokonaisuus muistuttaa modernistista villaa. SMK 18\_5*

Kattoterassi on oleellinen osa 1939 toteutettua uutta, laajennettua funkis-parantolaa. Sen merkitys korostuu keventävänä rakenteena entistään kun vanhat makuuhallit on purettu. Alkuperäinen halli oli avoin ja se oli jaettu lasiseinien pienempiin osastoihin. Lattia oli keltaista, lasitamaton, uritettua klinkkeriä. Halli on lasitettu ja lippa on koteloitu 1980-luvulla. Myös pohjois-siivessä oli kattoterasseja, jotka toteutettiin 1939. Niistä ei ole löytynyt piirustuksia, mutta ne näkyvät selvästi vanhoissa valokuvissa.

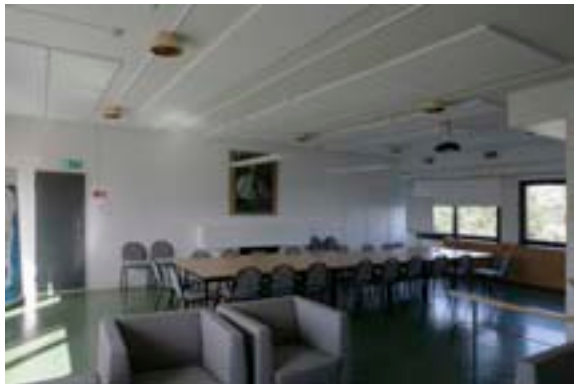
*Näköalahuone on edelleen käytössä kokoustilana. Taustalla näkyy alkuperäinen takka ja kuudennen kerroksen porrastasanteelle johtavan portaan teräskaide. Kuva Sami Heikinheimo, Ark-byroo.*

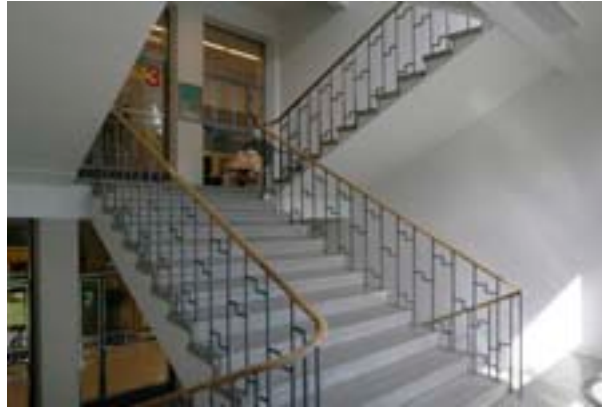
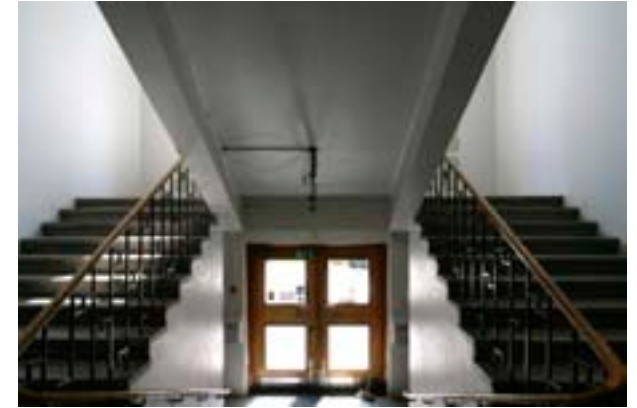
*Piirustuksessa on esitetty pääportaan sisääntulohallin lattian ja porrastason alkuperäinen koristelu (alla) 1930. Porrastasojen koristelut ovat edelleen näkyvissä. SMK 19\_40.*

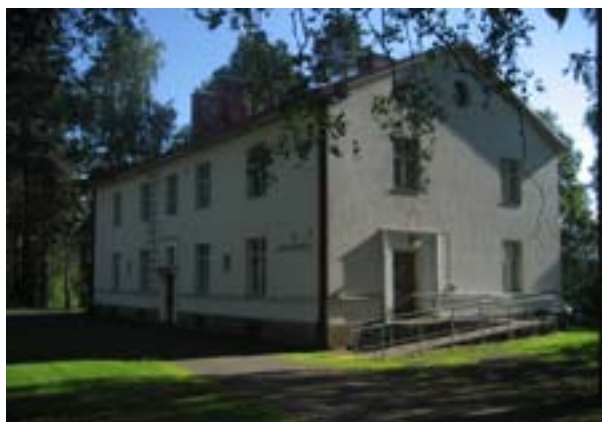
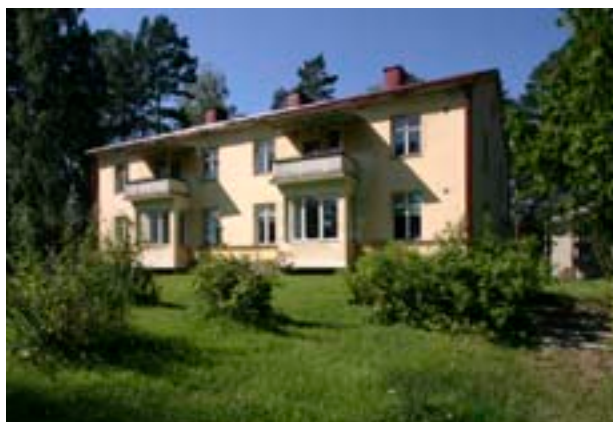
**Olavi Kivimaan 1949 signeeraama korotussuunnitelma, joka on toteutunut. Lähde .**

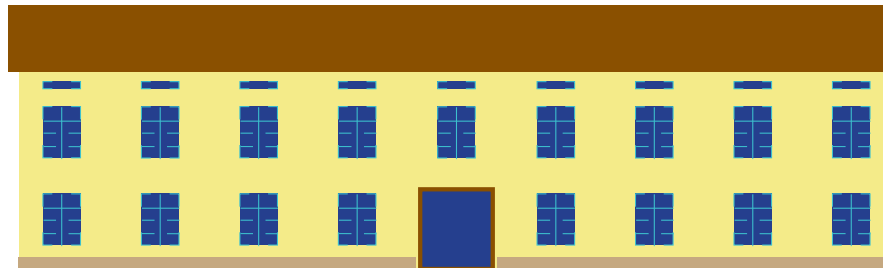
**Rakennustutkijan arvio siitä, miltä rakennus on saattanut näyttää. Ennallistuksen pohjana on käytetty Ahveniston parantolan piirustuksia ja Kinkomaan vanhoja asemapiirroksia.**

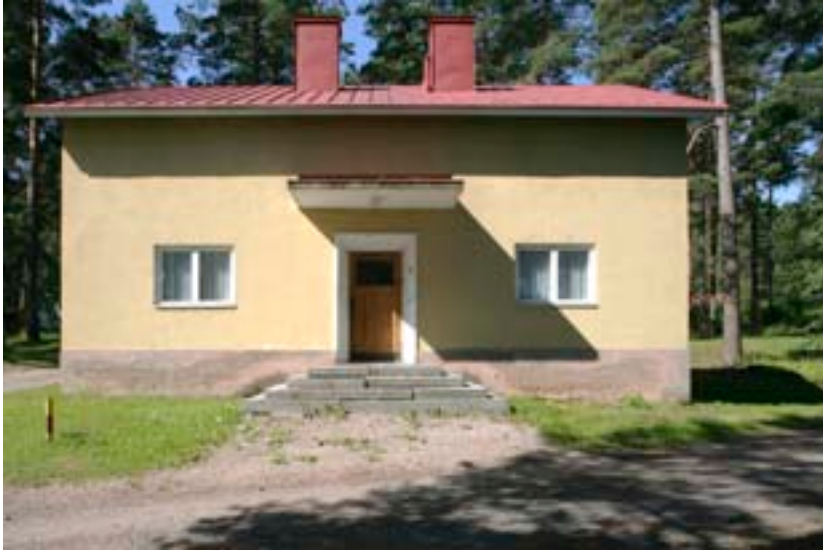
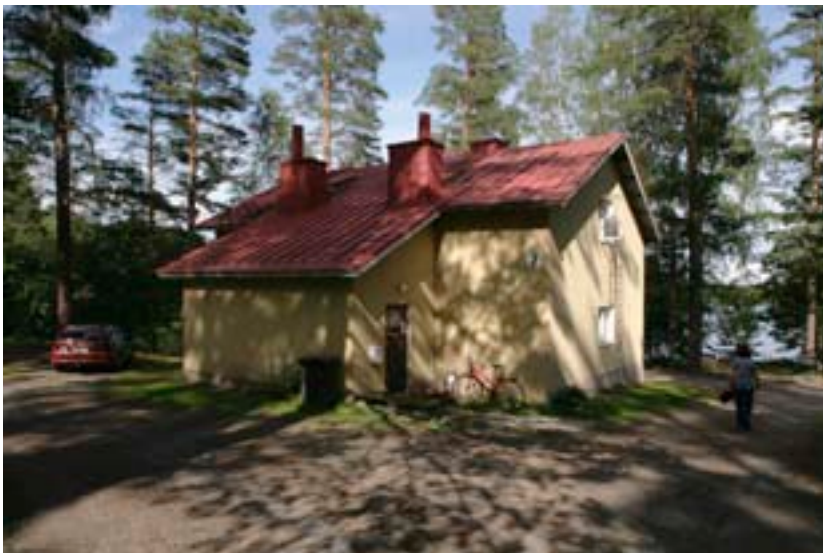
**Rakennusvuosi 1930**

Käyttö alun perin hoitohenkilökunnan sauna. Nykyisin asuinrakennus.

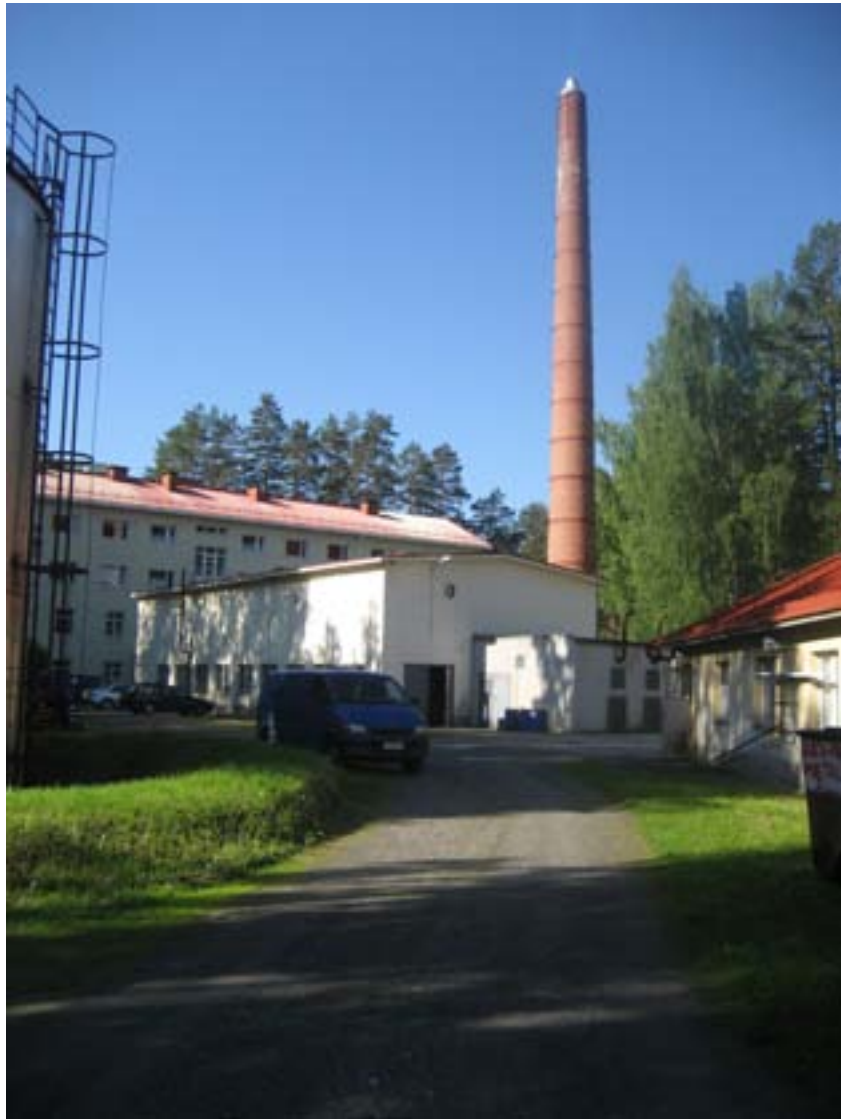
# 08 Kattilahuone

Rakennusvuosi 1939

Käyttö lämpökeskus

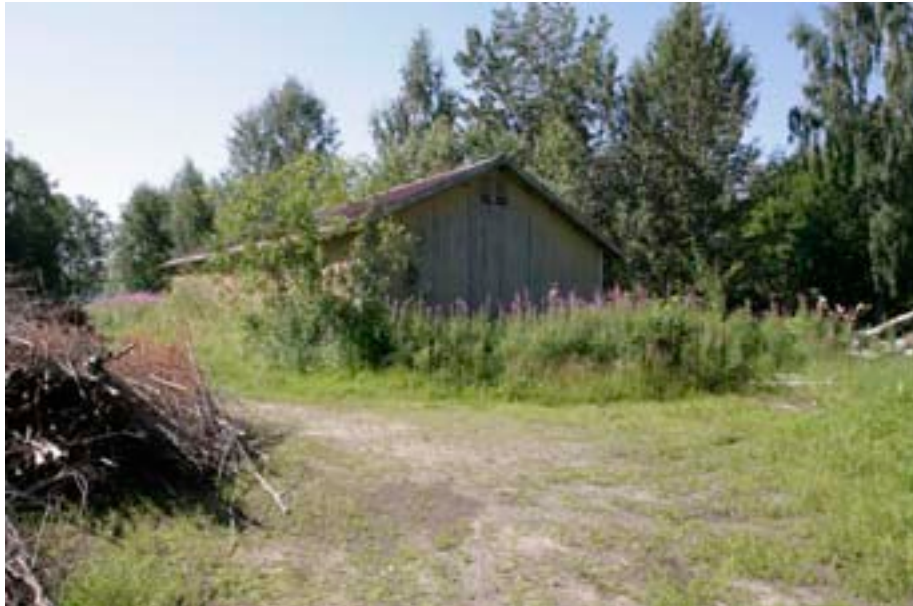
## 10 Puutarhurin vaja

**Rakennettu 1950-luvulla.**

Käyttö alun perin puutarhurin vaja, nykyisin ei käytössä.

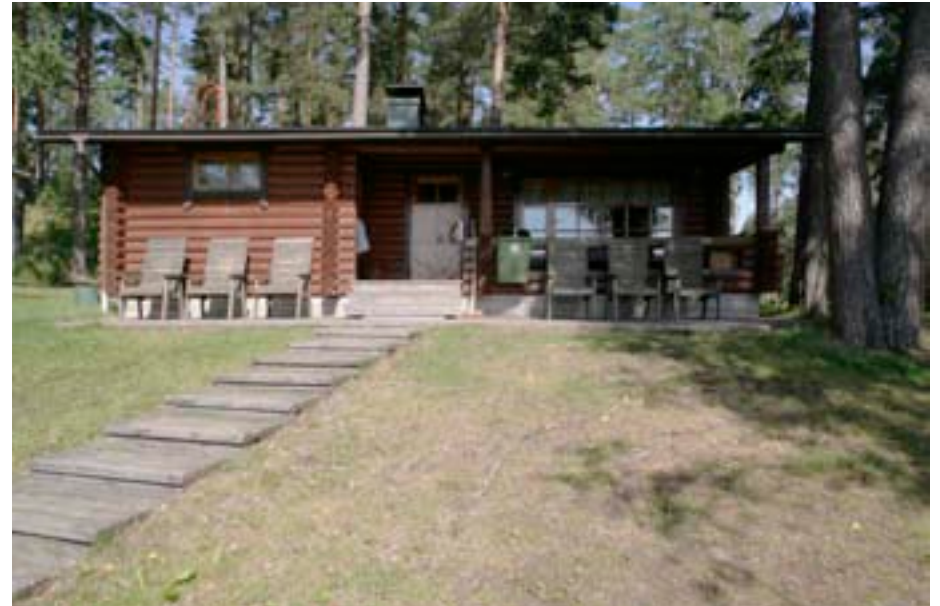
## 11 Rantasauna

**Rakennusvuosi mahdollisesti 1976.**

Käyttö sauna

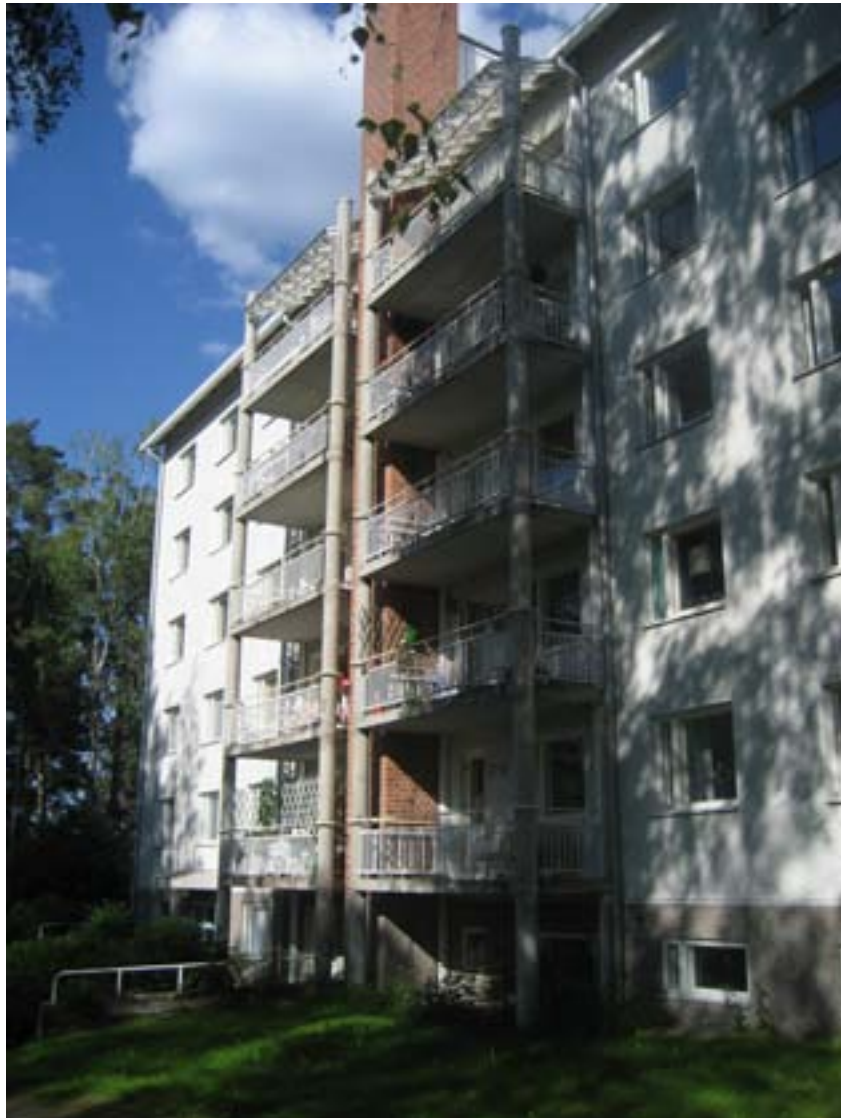
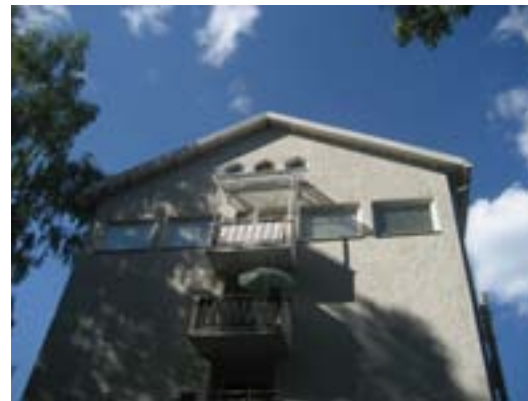
# 12 Impilinna

**Rakennusvuosi 1956**

Käyttö asuinrakennus

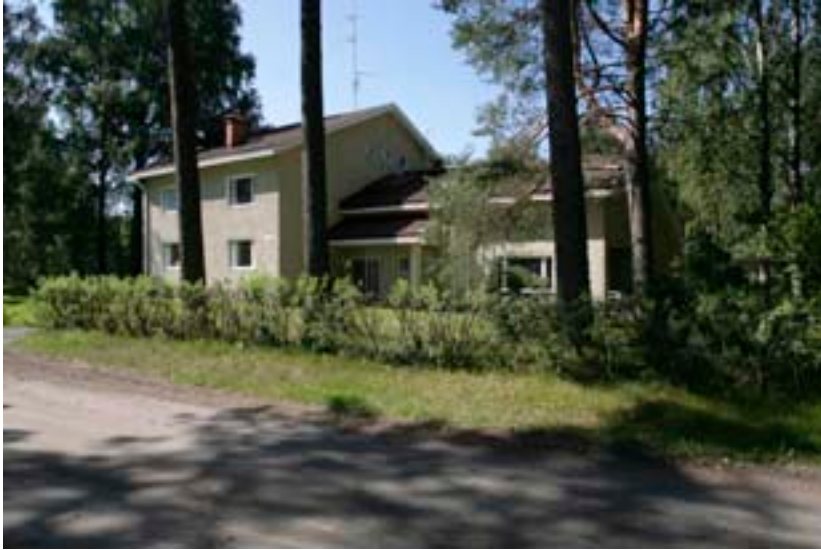
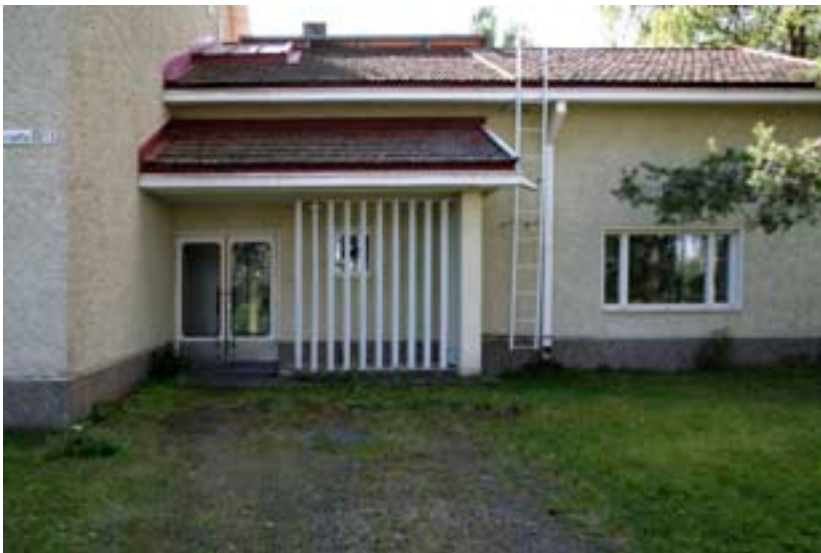
# 13 Ankkalinn

**Rakennusvuosi 1956**  
Käyttö asuinrakennus

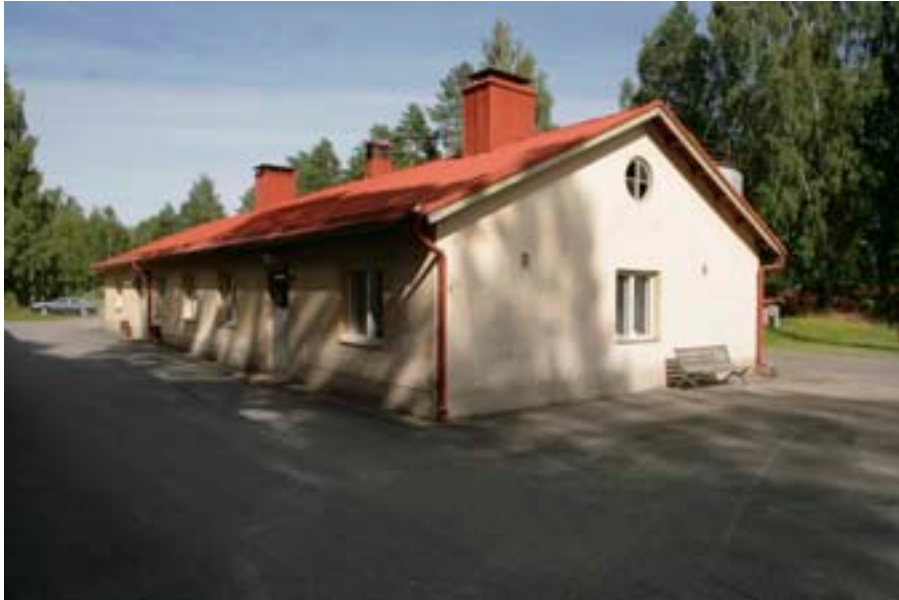
## 14 Sikala

**Rakennusvuosi 1930**

Käyttö alun perin sikala, 1956 alkaen verstaas.

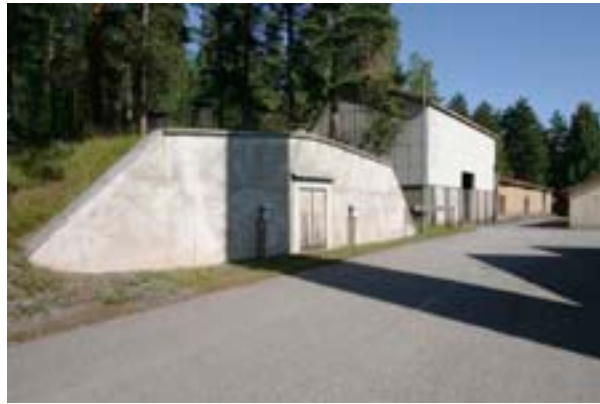
### 17 Varasto

**Rakennusvuosi**

Käyttö varasto

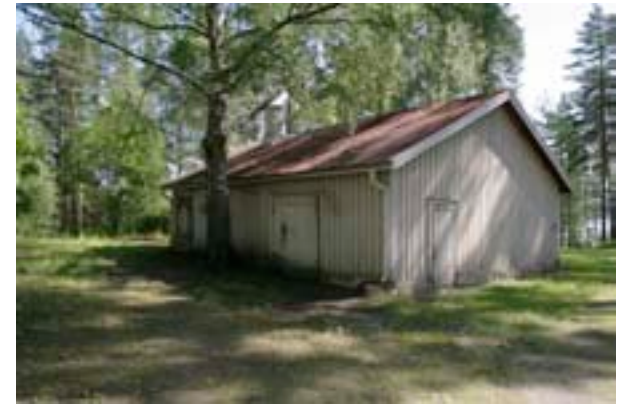
### 18 Vaja

**Rakennusvuosi 1930**

Käyttö vaja

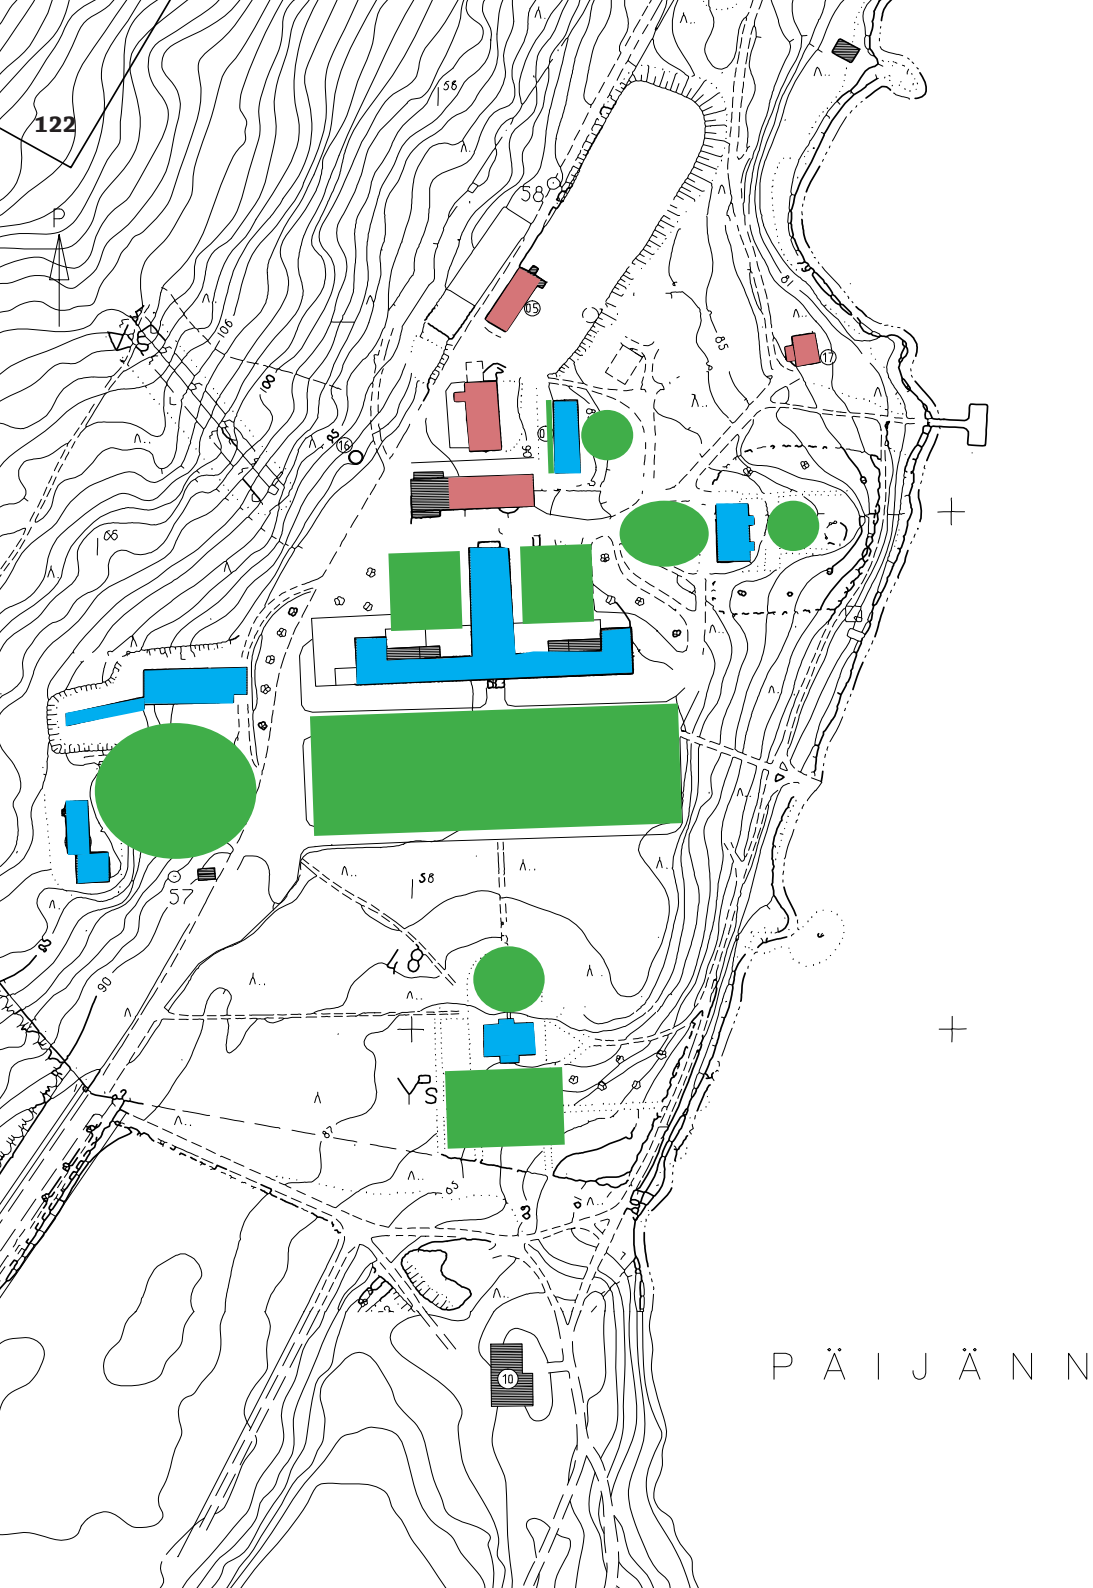
- 07 Sauna
- 08 Kattilahuone
- 10 Puutarhurin vaja
- 11 Rantasauna
- 12 Impilinna
- 13 Ankkalinna
- 14 Sikala
- 15 Polttoainesäiliö
- 16 Nestehappisäiliö
- 17 Varasto
- 18 Vaja
- 19 Varasto
- 20 Pumppu
- 21 Uusi sikala

- Arkkitehtonisesti ja historiallisesti tärkeä rakennus, jolla on parantolakokonaisuuden kannalta merkittävä rooli.
- Rakennus itsessään ei ole arkkitehtonisesti merkittävä. Sen arvo perustuu sen rooliin osana 1930-luvun parantolan toiminnallista ja kaupunkikuvallista kokonaisuutta.
- Parantolakokonaisuuden kannalta oleellinen piha.
